国土防災リモートセンシング研究会 InSAR実利用化ワーキング活動報告

国土防災リモートセンシング研究会InSAR実利用化ワーキングは、実利用の観点から、InSARの適用分野の検証や適用上の課題の抽出などを研究課題として活動しており、これまでに、PALSARに関する情報交換、InSAR処理ソフトウェアの評価検証、地盤沈下計測に対するInSARの適用性検討、その結果に対する議論などを行ってきた。今回、InSARをシンガポール市街地の建設工事に関わる地盤沈下の計測に適用する機会を得た。本報告は、ワーキングにおいて議論された計測上の問題点について示すものである。

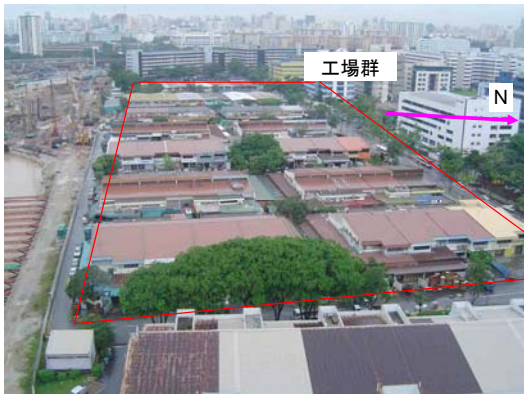
Fig.4 地盤沈下エリア写真
